**ОХРАННОЕ ОБЯЗАТЕЛЬСТВО № 329/2014-В  
СОБСТВЕНИКА ОБЪЕКТА КУЛЬТУРНОГО НАСЛЕДИЯ**

«Двор Лапина: дом жилой каменный, флигель деревянный»  
наименование объекта

г. Псков, ул. Гоголя, д. 50, г. Псков, ул. Гоголя, д. 50-а  
местонахождение

обследования технического состояния  
выявленного объекта культурного наследия  
«Двор Лапина: дом жилой каменный, I пол. XIX в.;  
флигель деревянный, кон. XIX – XX вв.»  
г. Псков, ул. Гоголя, д. 50, г. Псков, ул. Гоголя, д. 50-а

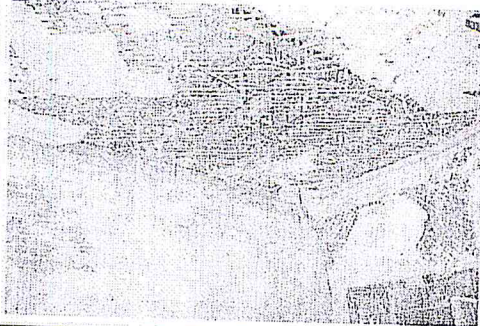
10. Фрагмент чердачного перекрытия деревянной пристройки: трещины в штукатурном слое, отслоение и разрушение штукатурного слоя, частично перекрытия повреждены в результате пожара.

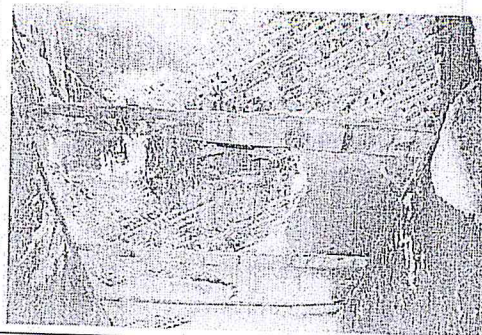
11. Фрагмент помещения 1-го этажа жилого дома: вся отделка повреждена в результате пожара и свободного доступа в здание, дощатые полы разобраны, помещение завалено строительным и бытовым мусором, разломанной мебелью.

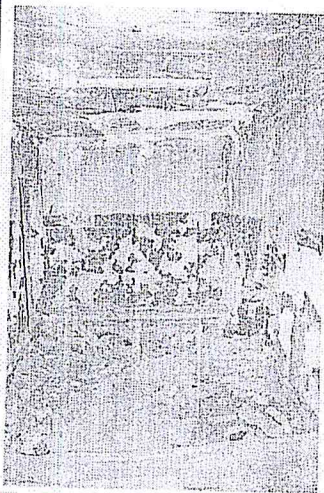
12. Фрагмент помещения 2-го этажа жилого дома: вся отделка повреждена в результате пожара и свободного доступа в здание, помещение завалено строительным и бытовым мусором, разломанной мебелью, обгоревшими и обрушившимися строительными конструкциями.

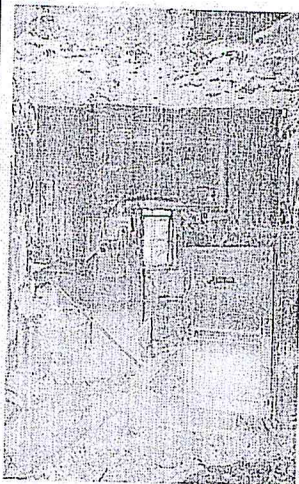
13. Фрагмент помещения 1-го этажа жилого дома: вся отделка повреждена в результате пожара и свободного доступа в здание, дощатые полы разобраны, помещение завалено строительным и бытовым мусором, разломанной мебелью, обгоревшими и обрушившимися строительными конструкциями.

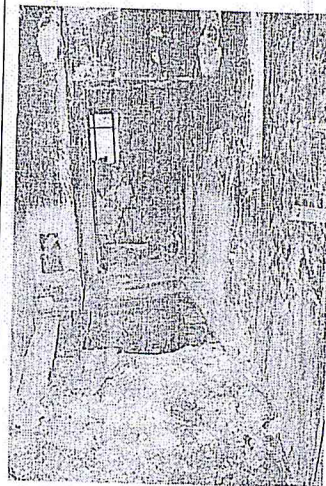
14. Фрагмент лестницы, ведущей на 2-ой этаж: механические повреждения ступеней, один из поручней и один из косоуров демонтирован, остатки лестницы завалены строительным и бытовым мусором, разломанной мебелью, обгоревшими и обрушившимися строительными конструкциями.

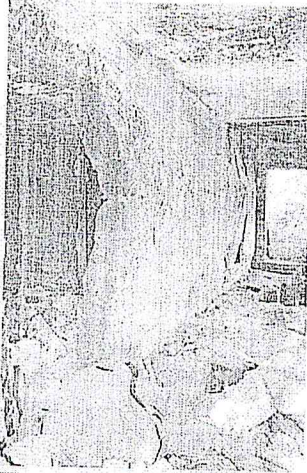
22. Фрагмент внутренней стены 1-го этажа деревянного флигеля: отклонение конструкций бревенчатого сруба от проектного положения, внутренняя поверхность стен повреждена в результате пожара, наблюдаются многочисленные вертикальные и наклонные трещины в штукатурном слое, разрушение и отслоение штукатурного слоя.

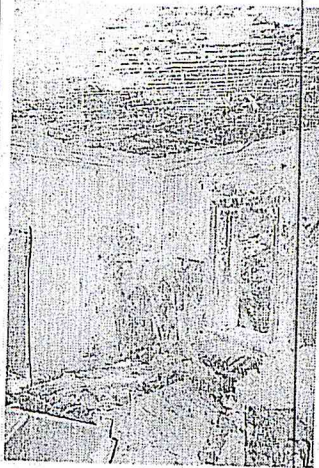
23. Фрагмент помещения 2-го этажа деревянного флигеля: вся отделка повреждена в результате пожара и свободного доступа в здание, помещение завалено строительным и бытовым мусором, разломанной мебелью, обгоревшими и обрушившимися строительными конструкциями, заполнение оконного проема утрачено.

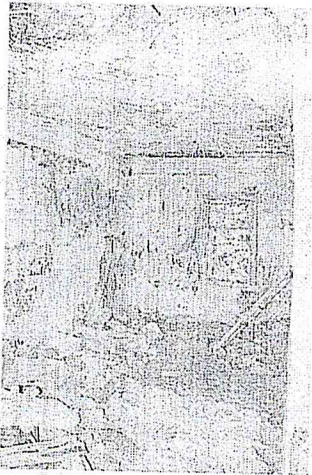
24. Фрагмент помещения 2-го этажа деревянного флигеля: вся отделка повреждена в результате пожара и свободного доступа в здание, помещение завалено строительным и бытовым мусором, разломанной мебелью, обгоревшими и обрушившимися строительными конструкциями, заполнение оконного проема утрачено.

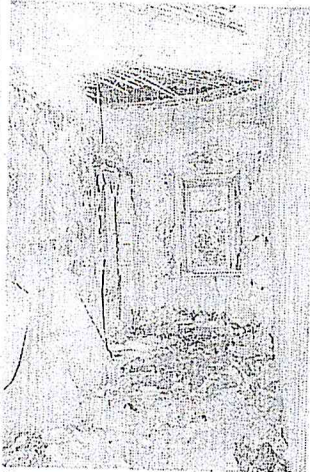
25. Фрагмент помещения 2-го этажа деревянного флигеля: вся отделка повреждена в результате пожара и свободного доступа в здание, помещение завалено строительным и бытовым мусором, разломанной мебелью, обгоревшими и обрушившимися строительными конструкциями, частично перекрытия повреждены в результате пожара, заполнение оконного проема утрачено.

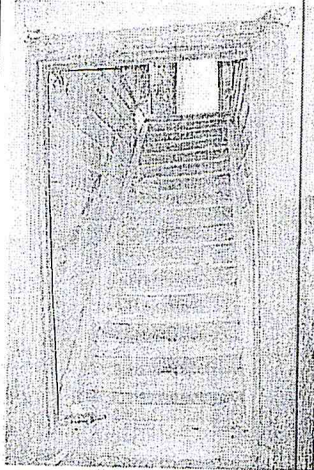
26. Фрагмент лестницы, ведущей на 2-ой этаж: наблюдаются механические повреждения ступеней, потертости окрасочного слоя, оба поручня демонтированы.

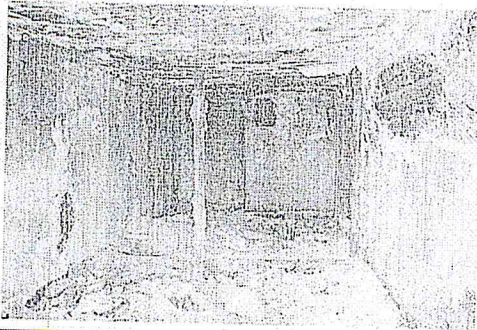
27. Фрагмент помещения 1-го этажа деревянного флигеля: отклонение конструкций бревенчатого сруба от проектного положения, вся отделка повреждена в результате пожара и свободного доступа в здание, помещение завалено строительным и бытовым мусором, разломанной мебелью, обгоревшими и обрушившимися строительными конструкциями.

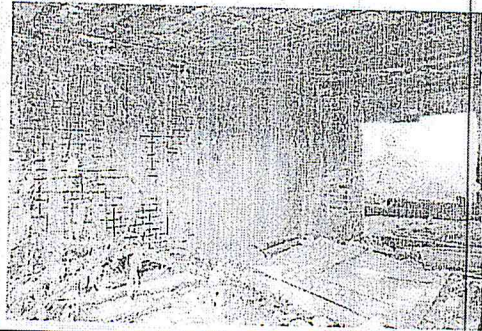
28. Фрагмент помещения 1-го этажа деревянного флигеля: вся отделка повреждена в результате пожара и свободного доступа в здание, помещение завалено строительным и бытовым мусором, разломанной мебелью, обгоревшими и обрушившимися строительными конструкциями.

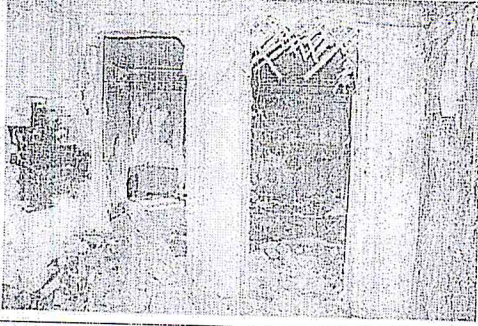
29. Фрагмент помещения 1-го этажа деревянного флигеля: вся отделка повреждена в результате пожара и свободного доступа в здание, помещение завалено строительным и бытовым мусором, разломанной мебелью, обгоревшими и обрушившимися строительными конструкциями, заполнение дверного проема утрачено.

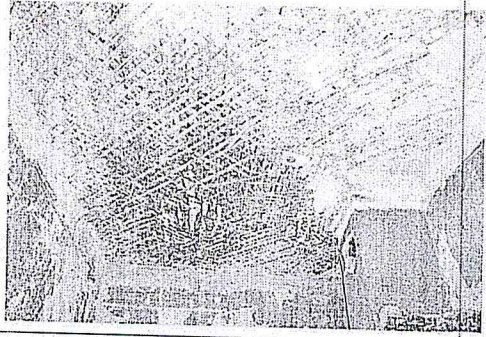
30. Фрагмент чердачного перекрытия деревянной флигеля: трещины в штукатурном слое, отслоение и разрушение штукатурного слоя, частично перекрытия повреждены в результате пожара.
