**ОХРАННОЕ ОБЯЗАТЕЛЬСТВО № 329/2014-В  
СОБСТВЕНИКА ОБЪЕКТА КУЛЬТУРНОГО НАСЛЕДИЯ**

«Двор Лапина: дом жилой каменный, флигель деревянный»  
наименование объекта

г. Псков, ул. Гоголя, д. 50, г. Псков, ул. Гоголя, д. 50-а  
местонахождение

обследования технического состояния  
выявленного объекта культурного наследия  
«Двор Лапина: дом жилой каменный, I пол. XIX в.;  
флигель деревянный, кон. XIX – XX вв.»  
г. Псков, ул. Гоголя, д. 50, г. Псков, ул. Гоголя, д. 50-а

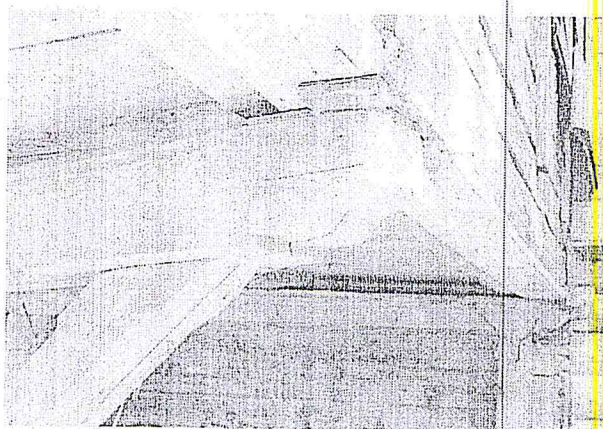
28. Фрагмент помещения 1-го этажа деревянного флигеля: вся отделка повреждена в результате пожара и свободного доступа в здание, помещение завалено строительным и бытовым мусором, разломанной мебелью, обгоревшими и обрушившимися строительными конструкциями.
